**Rehabilitación e impermeabilización del techo del Edificio de Ingeniería Sanitaria - Escuela de Ingeniería Civil, Facultad de Ingeniería, Universidad Central de Venezuela Proyecto: IngSanitaria 903**

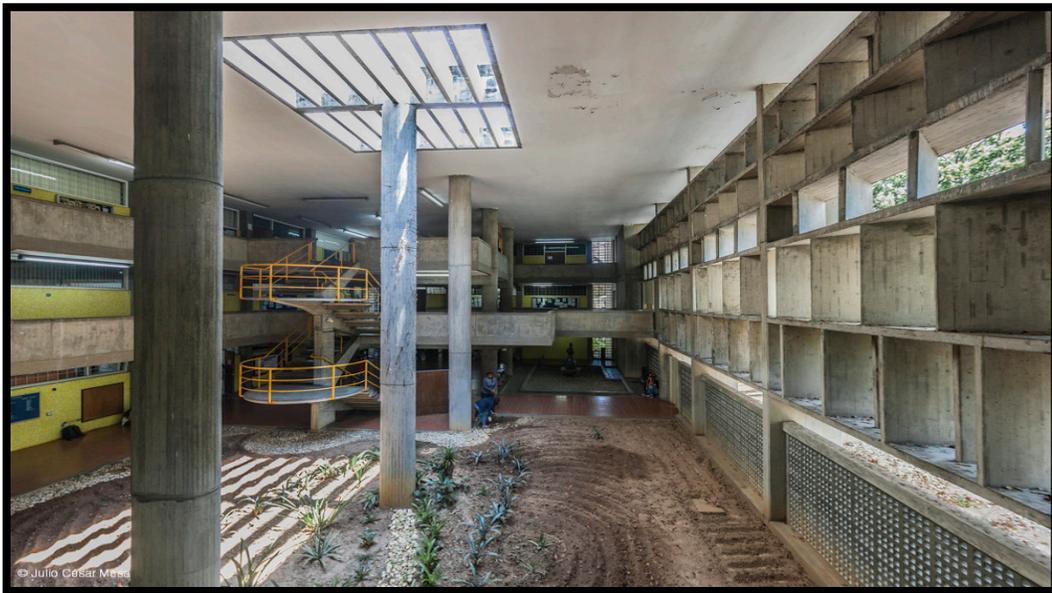
Vista general del edificio de ingeniería Sanitaria, foto tomada desde el segundo piso. En el techo se pueden observar algunas de las filtraciones.

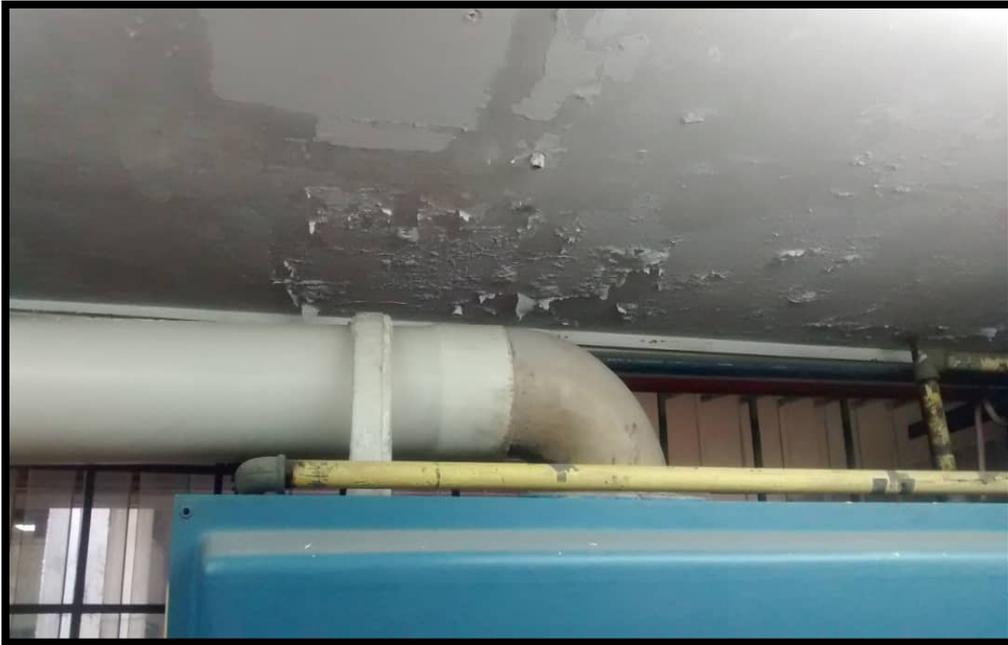
Techo del Laboratorio de Agua Residual (PETA) primer piso, en la foto se puede observar como el agua, que queda empozada en el segundo piso, cuela por el techo; lo cual ha generado gran deterioro en el techo de este laboratorio. En este laboratorio no sólo se hacen trabajos de investigación y extensión, también se dan clases de postgrado.

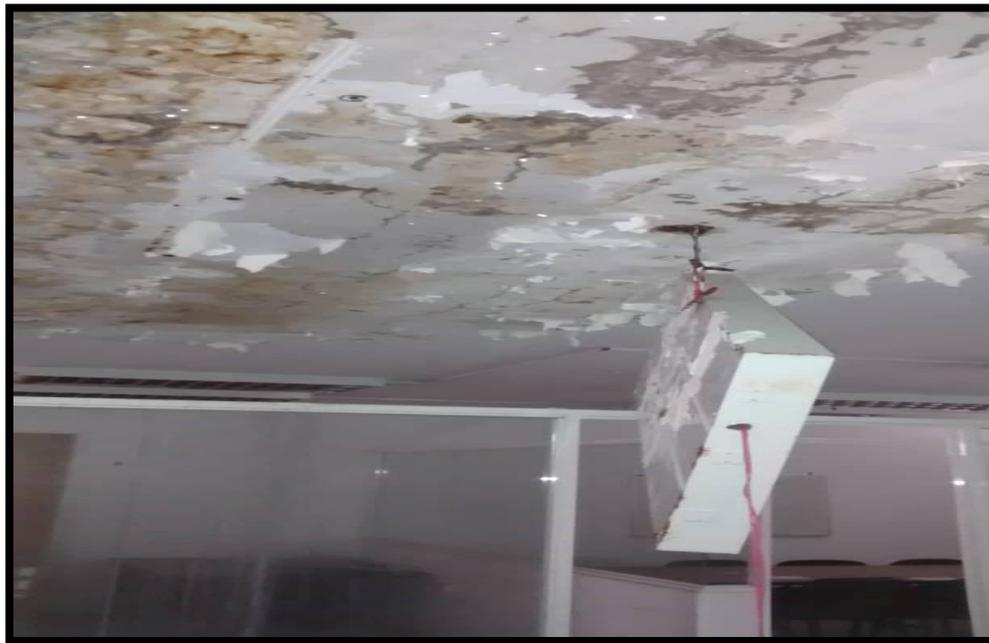
Techo nueva Sede de la PETA, tercer piso. El personal adscrito a la PETA aún no ha podido establecer las operaciones administrativas en este espacio por las condiciones del techo. Como se puede observar en las fotos, el importante deterioro del techo hace que cuando

llueve, el agua se cuela por la instalación eléctrica de las luminarias. La mampostería también se ha deteriorado.

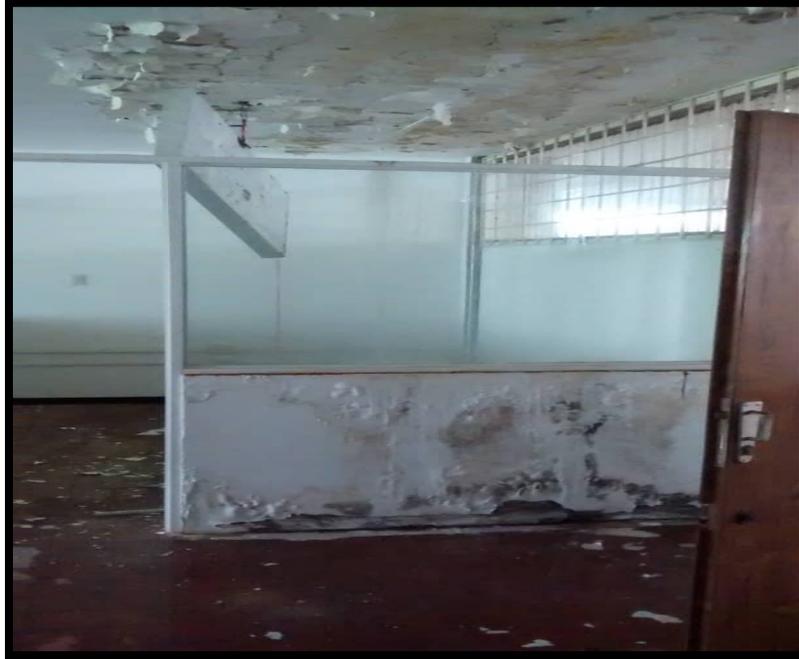
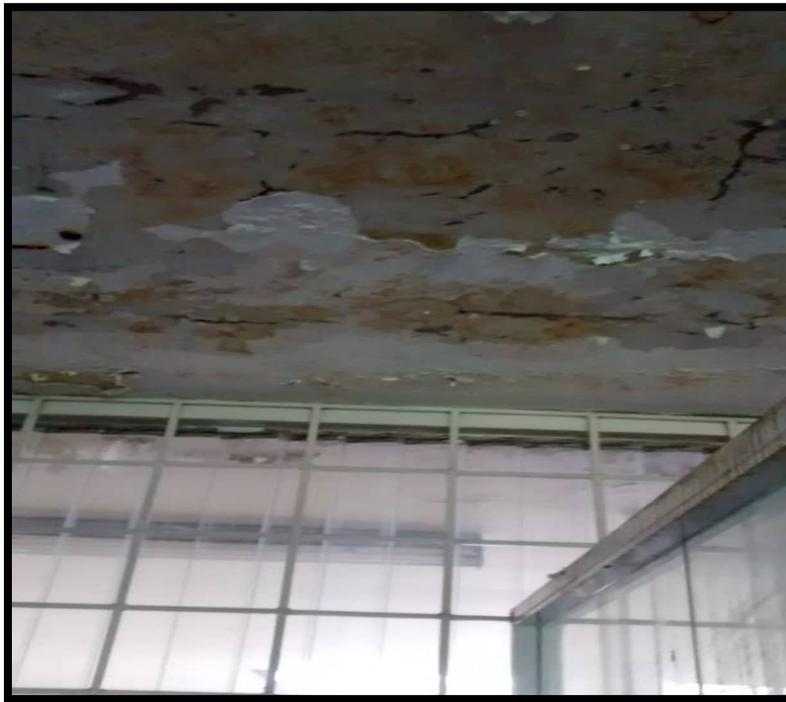
El techo del Departamento de Ingeniería Sanitaria y Ambiental, también presenta deterioro.
