AULA MAGNA POR SIEMPRE

PRESERVEMOS Y RESCATEMOS NUESTRO COMPLEJO CULTURAL, PATRIMONIO MUNDIAL

Justificación

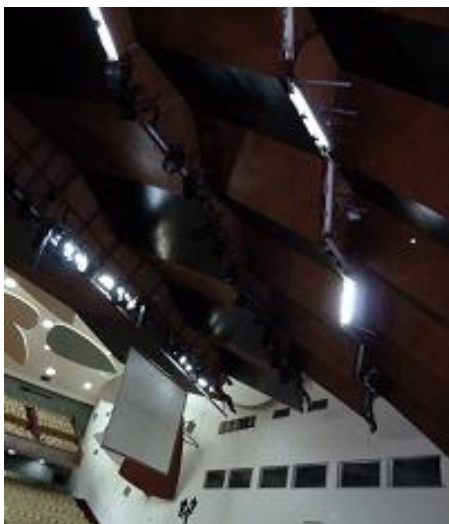
4. Reemplazo y actualización de los bombillos de luz blanca en áreas de trabajo, de los incandescentes del techo en el área del escenario y luminaria en general del Complejo.

La recuperación del sistema de iluminación es fundamental.

El techo del escenario cuenta con un sistema de luces blancas o incandescentes y equipos de uso cotidiano para el montaje de todo tipo de eventos. Es necesaria la actualización, repotenciación y modernización de los equipos que allí se encuentran. Se recomienda la sustitución por equipos de menor consumo energético y de mayor eficiencia como son las lámparas de bombillos LED. Por otra parte, es necesario contar con un inventario de bombillos para los equipos de iluminación: reflector helixoidal o LIKO DE FEL de 1000w y 750w; reflector FRESNEL BVT de 1000, reflector PAR 64 (MEDIUM FLOOD Y WIDE FLOOD). Ello permitiría el reemplazo de los bombillos que se quemen, ya que, en condiciones normales, tienen una vida útil de seis (6) meses, y ya tienen más de 15 años de trabajo continuo. Igualmente es necesaria la recuperación de los equipos de luces robóticas (MAX – 500 Y ROBOSCAN 918) actualmente fuera de uso.

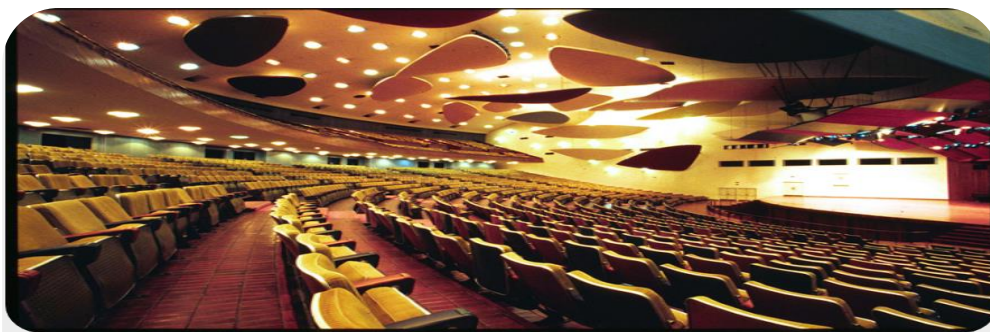
5. Recuperación del piso de terracota de los pasillos de tránsito del Aula Magna.

Las losas de terracota que forman parte de los pasillos de la Sala son piezas diseñadas especialmente para ella, y cuentan con un recorrido en el tiempo de más de seis décadas. Las principales causas de esta afectación son el alto tránsito peatonal y las vibraciones a causa de sismos y ondas sonoras. Hay desprendimientos en diversas áreas de la Sala.
